INFORME DE HITO DE CONTROL N° 025-2026-OCI/9022-SCC

EJECUCIÓN DE LA OBRA "MEJORAMIENTO DEL SERVICIO DE ESPACIOS PÚBLICOS URBANOS EN LA PLAZA HISTÓRICA DE ARMAS Y SU CONTORNO DE LA CIUDAD DE ILAVE DEL DISTRITO DE ILAVE DE LA PROVINCIA DE EL COLLAO DEL DEPARTAMENTO DE PUNO CON CUI 2629127"

HITO DE CONTROL N° 3 – VENCIMIENTO DEL PLAZO DE EJECUCIÓN Y SITUACIÓN ACTUAL DE LA OBRA

PERÍODO DE EVALUACIÓN DEL HITO DE CONTROL:
DEL 25 DE SETIEMBRE AL 29 DE OCTUBRE DE 2026

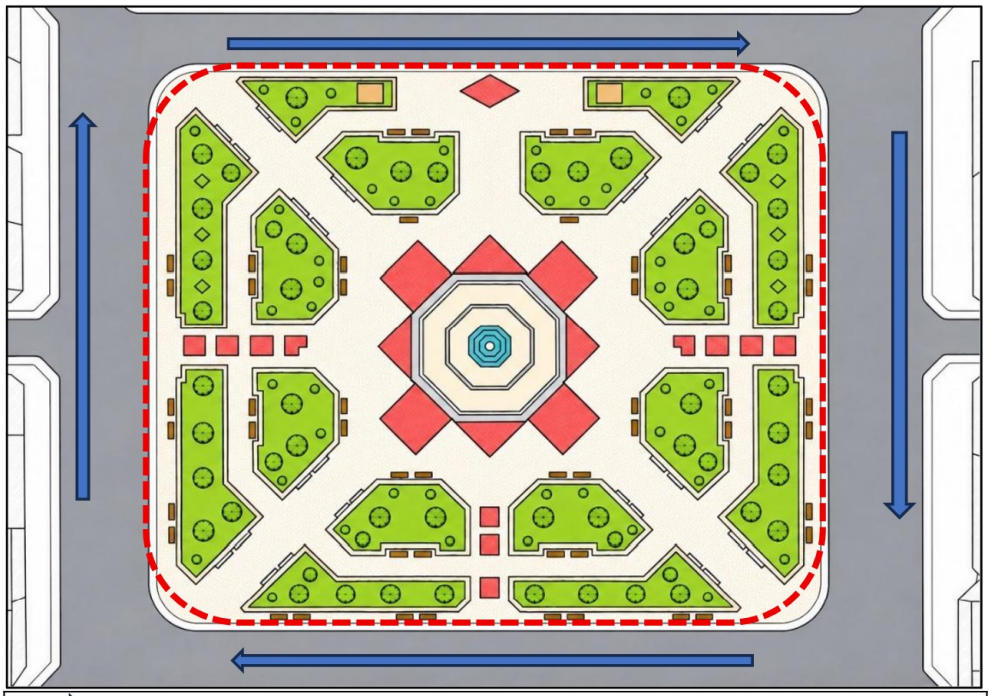
Asimismo, de la comparación de la ubicación de los trabajos de migración de las instalaciones aéreas con los frentes de ejecución previstos en el cronograma de obra, se advierte que las actividades correspondientes al sector central podían continuar ejecutándose, debido a que no estaban condicionadas a la culminación de los trabajos de migración.

Imagen n.° 4
Ruta de trabajos realizados para migración de cableado aéreo a redes subterráneas

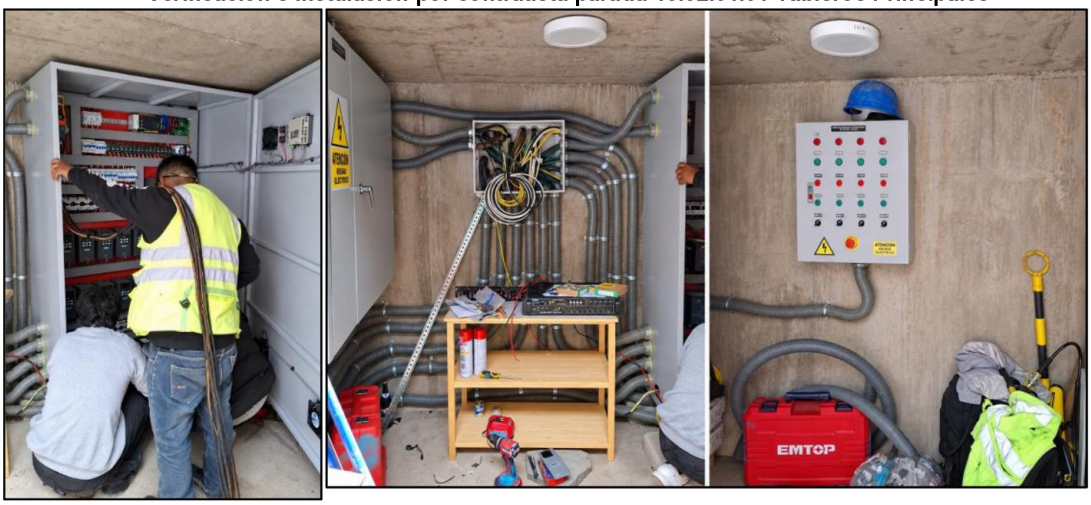
Imagen n.° 6
Verificación e instalación por contratista partida 13.02.01.01 Tableros Principales
